TORNOS: UN PUEBLO CARGADO DE PEIRONES

Antonio-Manuel
CARRERAS ALVAR

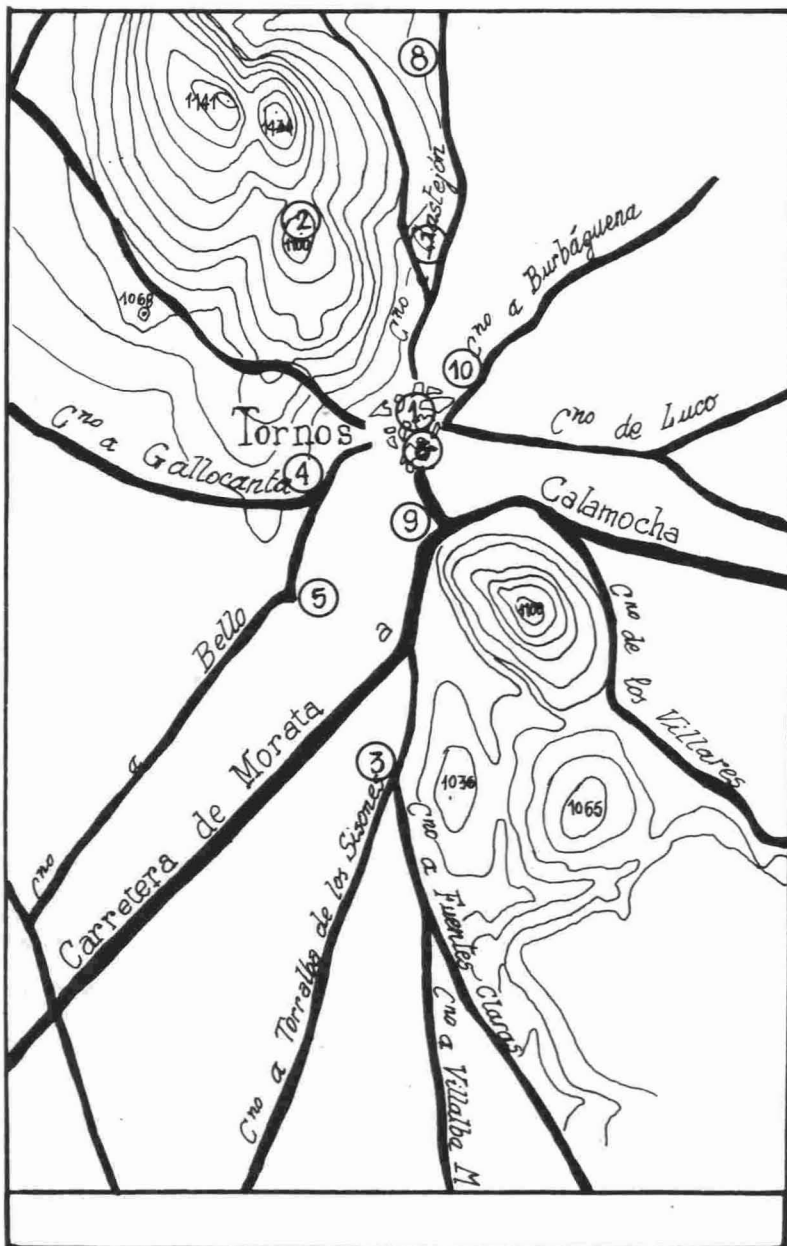
| 1. Peirón de la Plaza. | 6. Peirón de la Virgen del Tremedal. |
| 2. Peirón de San Cristóbal (ruina). | 7. Peirón de la Virgen del Pilar (nuevo). |
| 3. Peirón de las Animas. | 8. Peirón de la Virgen del Pilar (antiguo). |
| 4. Peirón de la Virgen de Loreto. | 9. Peirón de la Virgen del Carmen. |
| 5. Peirón de San Juan. | 10. Peirón de Nta. Sra. Desemparados. |

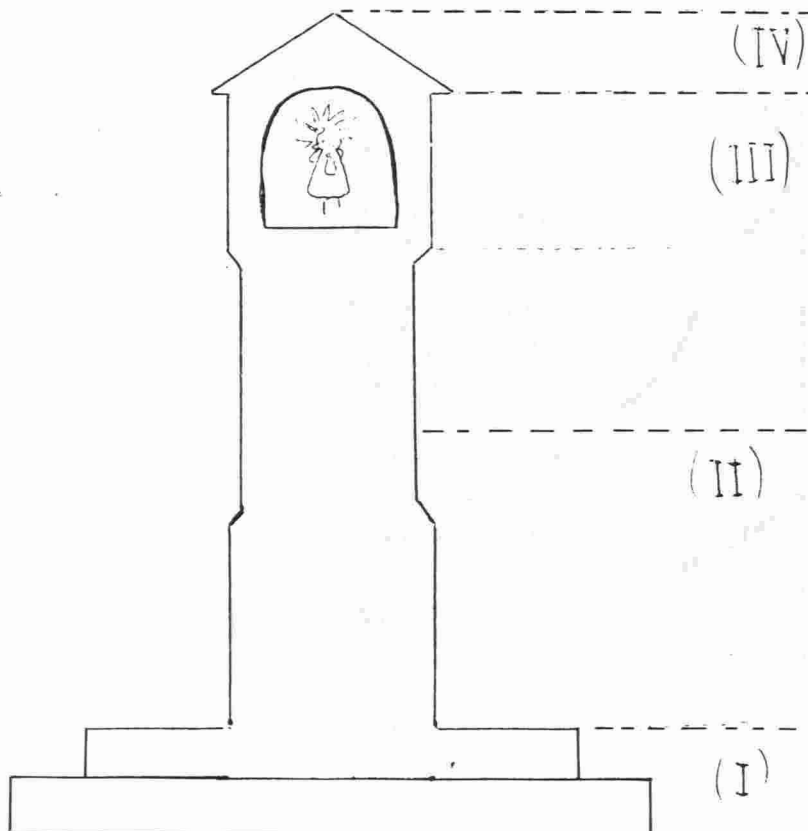
Generalmente cada peirón consta de cuatro partes que en algunos se pueden ampliar mientras que en otros la parte más baja desaparece:

La parte (I), la más baja, como se ha dicho antes, algunos peirones carecen de ella. Suelen tener entre una y tres gradas a modo de escaleras que rodea en la mayoría de los casos al peirón por sus cuatro costados y generalmente son de piedra.

La parte (II) es la más alta y los materiales empleados para su construcción son variados, incluso en ocasiones aparecen mezclados; suelen ser de ladrillo a caravista o enlucido; piedras talladas o irregulares con argamasa que posteriormente blanquean.

La tercera parte es sin duda la más interesante. En ella tiene que encontrarse lo que hace referencia al nombre del peirón, es decir, la imagen de un santo o una Virgen en la mayoría de los casos, aunque hemos encontrado algunos que no los llevan como el peirón de las Almas en Tornos y en Bello, y el Peirón del Ecce Homo en Ferrerueta de Huerva.

La cuarta parte es de forma de cubierta, es decir, de tejado. Sobresale en anchura del peirón para proteger a la imagen de las inclemencias del tiempo, ya que en esta zona la nieve abunda y los inviernos son muy duros. Casi la totalidad de ellos tienen la cubierta a cuatro vertientes, terminando en punta en el centro del peirón donde es rematado por una cruz de forja.

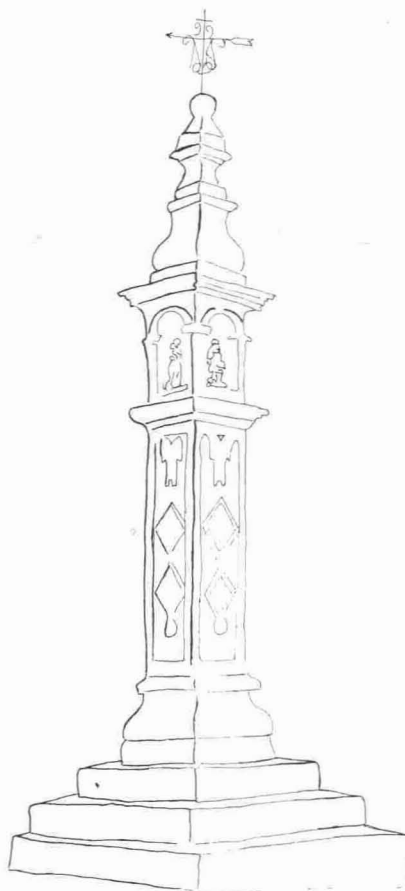
Fig. 1. — Pierón de la plaza, Tornos.

Como su propio nombre indica está situado en el centro de la plaza de Tornos. Su construcción es totalmente en piedra de un color ocre-rojado, bien trabajada.

La parte más baja correspondiente a la escalinata está formada por sillares que lo rodean por los cuatro costados haciendo posible su acceso desde todas partes.

El cuerpo central o columna es de sección cuadrada, mide dos metros y en sus cuatro caras tiene esculpidas una decoración donde dominan los rombos, combinados con círculos y otras formas geométricas.

El tercer cuerpo está formado por cuatro hornacinas, una a cada lado, que aunque no es único es algo poco común en esta zona en la que acostumbran a tener una sola hornacina. Cada una tiene una imagen entre las que destacan la de San Antonio (lám. 1) y la de San Cristóbal. Las esculturas son de bulto redondo,

talladas en piedra de color blanco y están enmarcadas en hornacinas aconchadas.

La parte superior está rematada por un complicado tejado en tres pisos culminado por una bola de la que parte una cruz, cuyo brazo horizontal es una flecha.

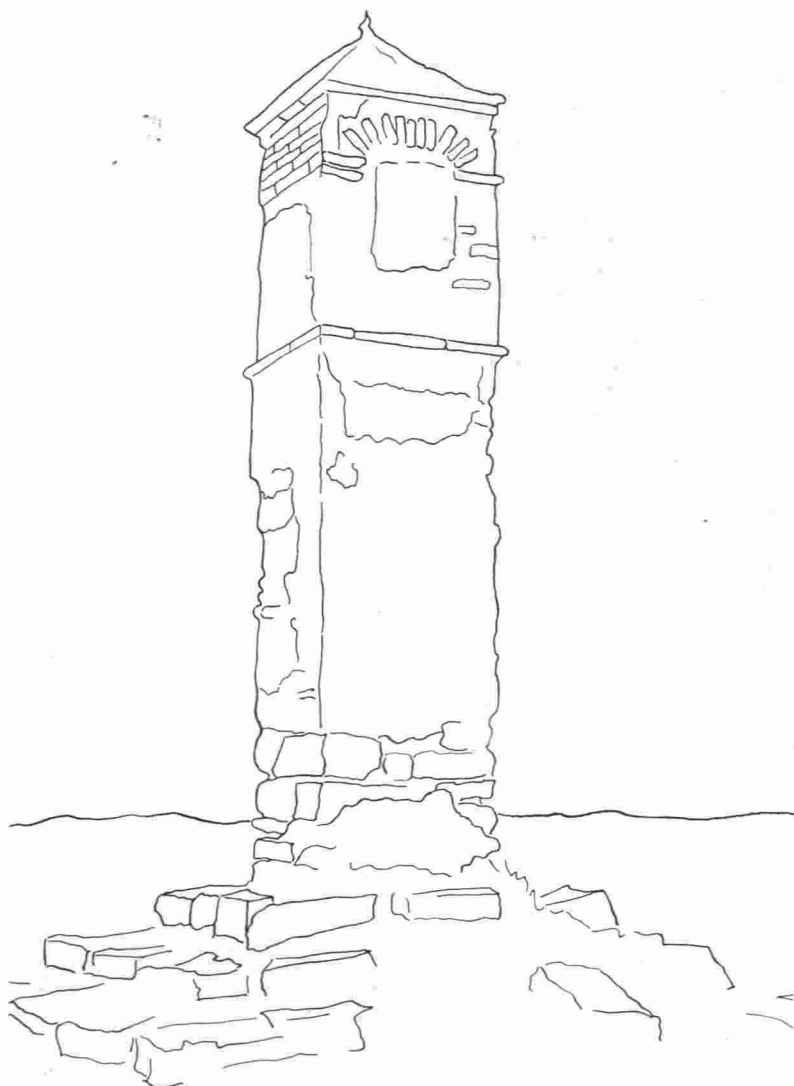
Figura 2. — Pierón de San Juan.

Está situado en el camino a *Bello* y tiene muy diferenciadas las cuatro partes de que consta (Fig. 2).

La parte inferior consta de tres escalinatas en piedra tallada de grandes proporciones que lo rodean, conservadas en bastante mal estado, pero

que se pueden apreciar fácilmente en su totalidad.

La estructura del cuerpo central es de piedra tallada, como la base, aunque de menores proporciones habiendo sido enlucido por los cuatro costados, pero dado su estado de deterioro se puede apreciar la piedra en gran parte del peirón. En la parte superior de este cuerpo hay una inscripción difícil de transcribir en la que se aprecian dos fechas escritas en caracteres distintos, la primera en números árabes parece marcar el año 1633 y después otra en mejor estado y en números romanos que marca 1913.

El cuerpo de la hornacina está fabricado en ladrillos formando el nicho un arco de medio punto, todo en ladrillo. Desgraciadamente la imagen de San Juan ha desaparecido y pudimos constatar con las gentes del pueblo que se trataba de una talla de madera.

El tejado a cuatro vertientes, como viene siendo habitual tiene en su punto central una cruz.

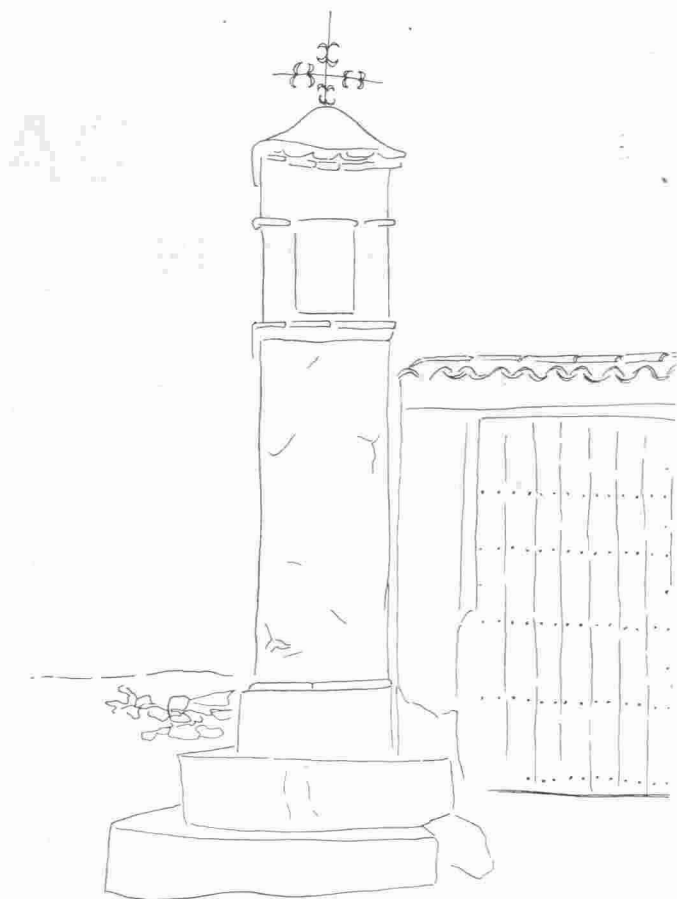
Fig. 3.—Peirón de la Virgen del Tremedal.

Se localiza en el casco urbano de *Tornos*, en dirección a la carretera de *Calamocha* (Fig. 3).

Consta de los cuatro cuerpos más la cruz, en general en regular estado a excepción del cuerpo inferior que se halla bastante deteriorado, según nos contaron a causa de los tractores y remolques que lo han ido estropeando paulatinamente con su paso. Este cuerpo está formado por tres gradas de sillares de piedra, sobre la grada superior se apoya el cuerpo central de ladrillo enlucido en su totalidad.

El cuerpo de la capilla está separado por una fina hilera de ladrillo que lo separa del cuerpo central.

La hornacina es rectangular de forma adintelada con las jambas en ladrillo a caravista que encierran una baldosa policromada con la imagen de la Virgen y la inscripción en la parte inferior: "Virgen del Tremedal".

El tejado es a cuatro vertientes re-

matado por una bella cruz de forja con adornos en sus cuatro brazos.

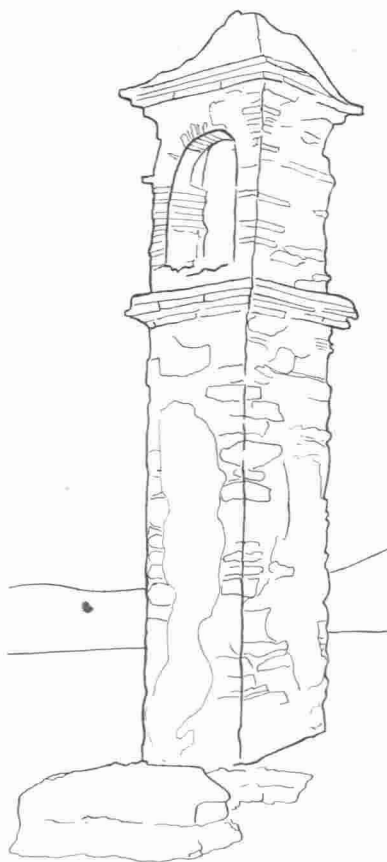
Fig. 4.—Peirón de la Virgen del Pilar (antiguo).

pero algo más alejado que el peirón moderno de la Virgen del Pilar (Fig. 4).

Su parte inferior bastante dete-riorada, de losas de piedra, de las que faltan algunas. Tiene solamente una grada.

El cuerpo central es también de piedra, tallada de forma irregular. Debía estar totalmente enlucido pero en la actualidad conserva solamente restos parciales.

El cuerpo de la capilla se encuen-tra enmarcado por dos aleros, el su-perior coincide con el inicio del te-jado. Este peirón carece de imagen.

El tejado es a cuatro vertientes y también ha desaparecido la cruz.
